Laudo técnico e direcionamento
orçamentário:
Reparos e manutenções do
Residencial Hawaii, em Intermares

Cabedelo – PB, novembro 2019

Residencial Hawaii.
Rua Golfo de Botina, 189 – Intermares,
Cabedelo - PB

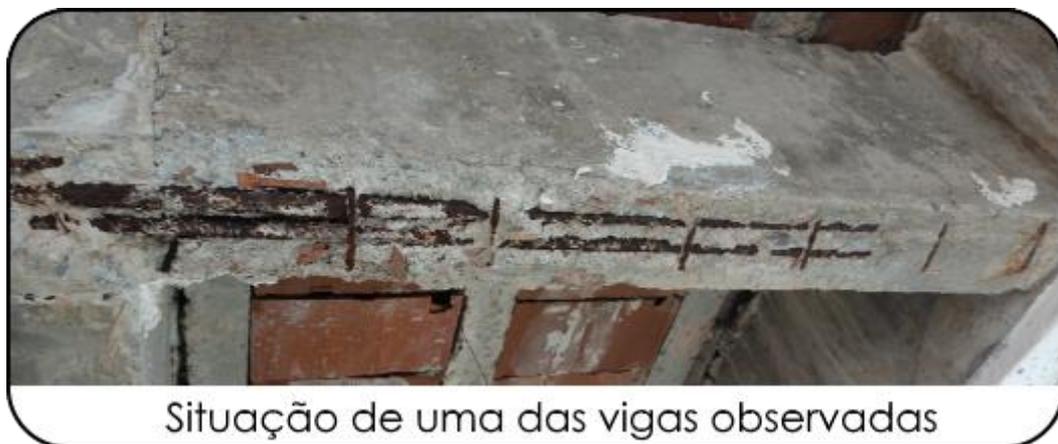
Ao mesmo tempo que foi informado que havia esse problema sanitário, também foi informado alguns problemas estruturais, que podem ter como causa dois fatores, o primeiro é o apresentado anteriormente, já que um rebaixamento milimétrico de um dos lados do edifício pode acarretar em problemas em seus elementos estruturais, que podem ser vistos nos pilares localizados mais a oeste do edifício, próximo ao vizinho que reclamou de vazamento. O segundo fator é a falta de manutenção ao longo dos anos, não fazendo o recapeamento de concreto adequado para manter a armadura interior sem contato com o oxigênio, prevenindo ferrugem.

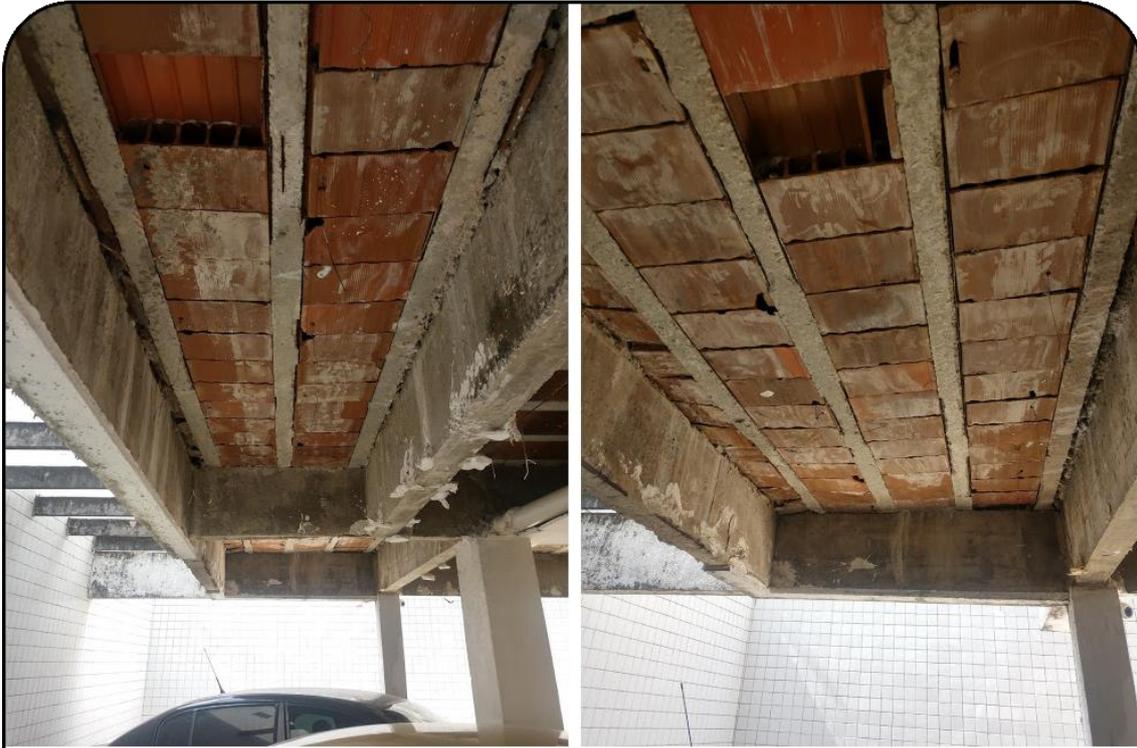
No caso do Residencial Hawaii, as lajes que apresentam uma deformação visível foram construídas apoiadas ao longo do maior vão, fazendo com que esse Momento Fletor seja maior, e ao longo do tempo a laje não suporte o peso. Veja a disposição dos trilhos na figura a seguir:

Lajes dispostas ao longo do maior vão (incorreto)

Ao mesmo tempo as duas lajes localizadas mais a sudoeste estão com uma flecha (barriga) maior do que o aceitável, como as lajes em questão não tem função estrutural, e servem como proteção para sol e chuva, recomenda-se a demolição das atuais lajes, que foram construídas com métodos técnicos incorretos (detalhes no anexo A), e posteriormente refeitas com a técnica ideal e com os cálculos precisos para a situação em questão. (no Anexo B encontra-se um pré-projeto, uma estimativa do modelo que será utilizado, caso seja aprovada a execução, será elaborado um projeto executivo).

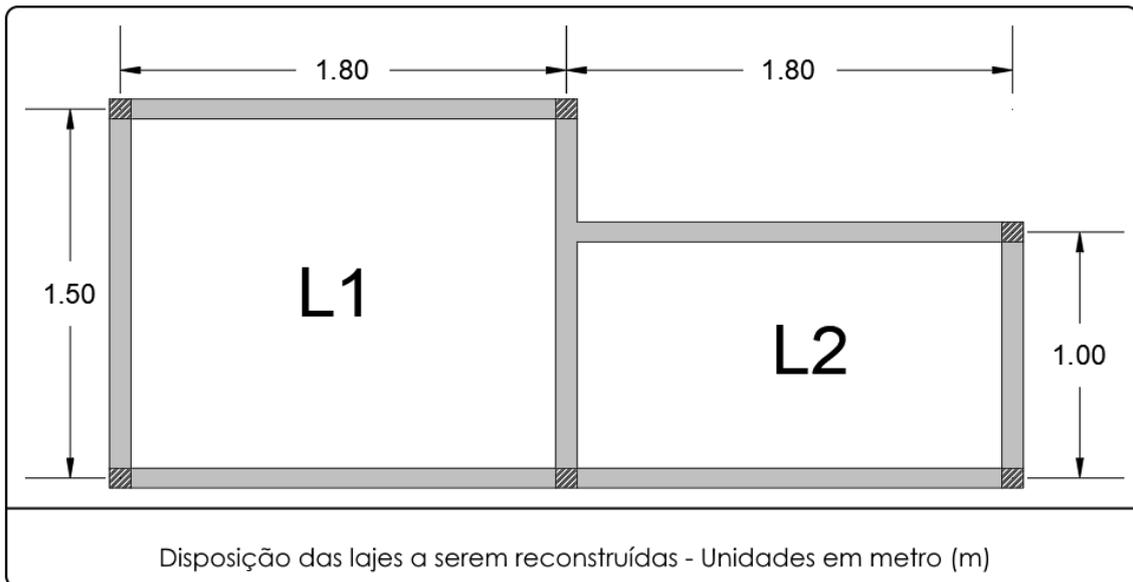
B) Estimativa do tipo de laje:

A direção usual para as nervuras é a menor, no caso da Laje 1 = 1,80m, e no caso da Laje 2 = 1,50m

Utilizando o quadro a seguir, com carga entre 2,0 e 5,0 kN/m^2 e vão de menos de 3,0m, resulta em uma laje de 12,0cm, com as seguintes características: altura total (h) = 12cm; espessura da capa = 4,0cm; peso próprio 1,41 kN/m^2
