Laudo técnico:  
Reparos e manutenções de  
Residência unifamiliar no  
Condomínio Bouganville

ANDRÉ RODRIGUES DE VASCONCELOS

Engenheiro Civil

Condomínio Bougainville, Quadra 253, Lote 310  
R. Aderbal Maia Paiva, Nº 600 – Altiplano,  
João Pessoa - PB

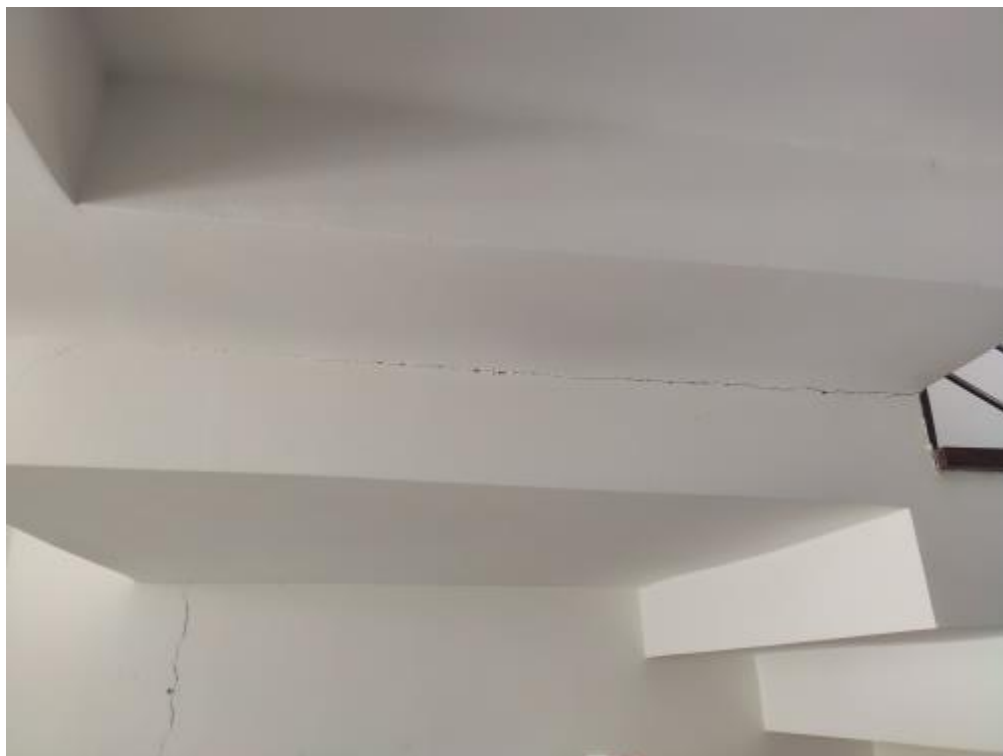
Um local onde se pode observar várias fissuras e rachaduras, é na escada, local que o proprietário relatou ter havido alguns problemas na hora da execução, como má interpretação de projetos e mudança de materiais utilizados, essas alterações normalmente causam os tipos de fissuras observados na foto 3. Mas como a fissura, assim como a casa, possuem mais de 7 anos de existência, não há o que se preocupar, pois se fosse algo estrutural, ou seja, mais grave e urgente, a fissura já estaria mais aberta e preocupante, no nosso caso a mesma parece ter estabilizado.

Foto 3 – Fissura abaixo da escada
