Laudo técnico:  
Reparos e manutenções de  
Residência unifamiliar no  
Condomínio Bouganville

ANDRÉ RODRIGUES DE VASCONCELOS

Engenheiro Civil

Condomínio Bougainville, Quadra 253, Lote 310  
R. Aderbal Maia Paiva, Nº 600 – Altiplano,  
João Pessoa - PB

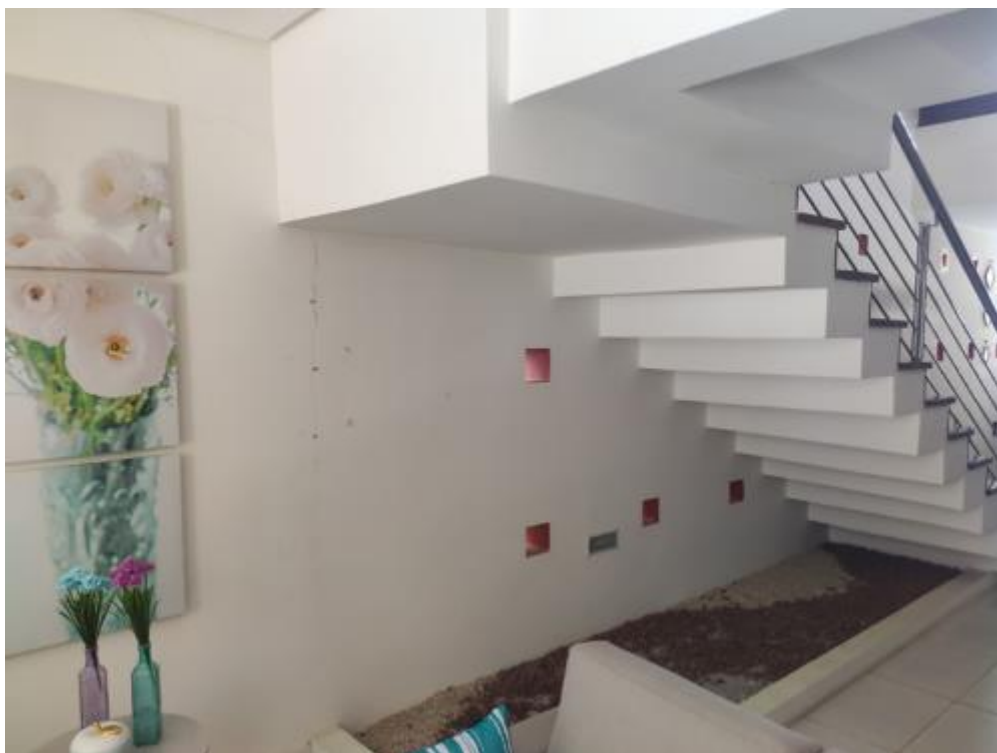
Logo na sala de estar/TV foi observado a primeira fissura, como está representada na foto 1 a seguir. Como se pode observar na foto 2, a fissura não é maior que 4mm, o que, segundo o engenheiro Ercio Thomas em seu livro "Trincas em Edifícios – Causas, prevenção e recuperação" cita como um indicativo que a fissura seja somente superficial. Ainda na sala, foi apontada a trinca da figura X, mas como a possível causa dessa fissura está bastante ligada ou outra, falaremos dela posteriormente.

Foto 1 – Fissura na sala de estar/TV

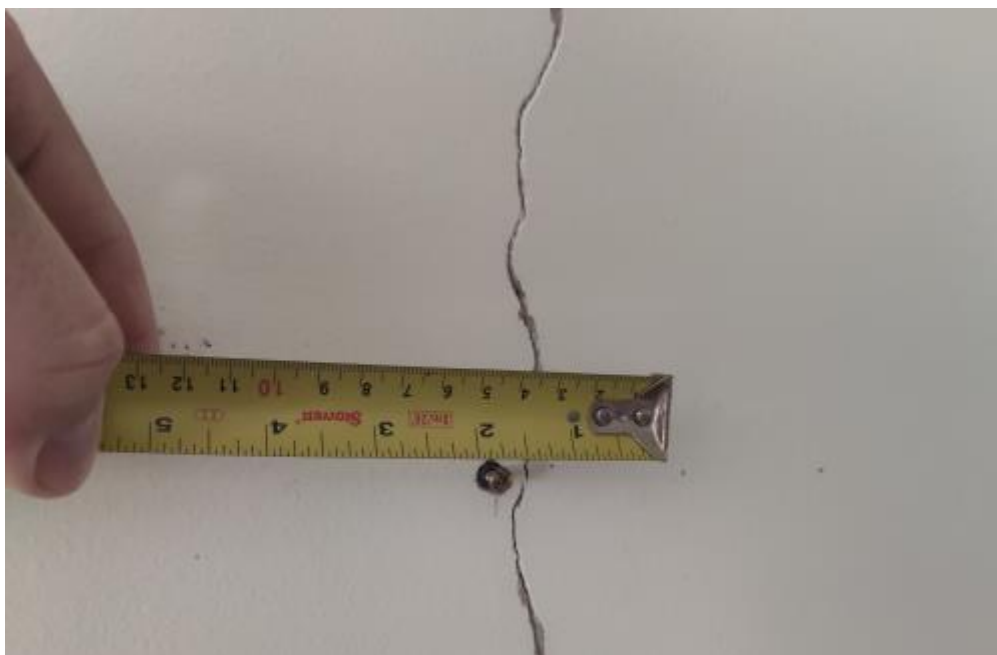
Foto 2 – Medição da largura da fissura

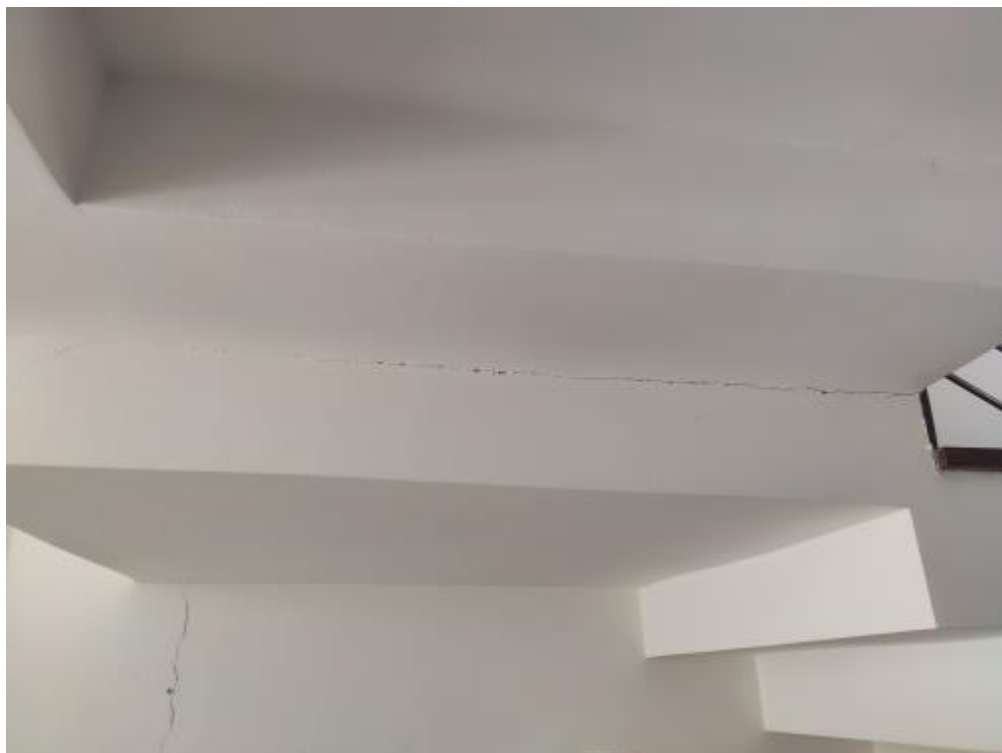
Um local onde se pode observar várias fissuras e rachaduras, é na escada, local que o proprietário relatou ter havido alguns problemas na hora da execução, como má interpretação de projetos e mudança de materiais utilizados, essas alterações normalmente causam os tipos de fissuras observados na foto 3. Mas como a fissura, assim como a casa, possuem mais de 7 anos de existência, não há o que se preocupar, pois se fosse algo estrutural, ou seja, mais grave e urgente, a fissura já estaria mais aberta e preocupante, no nosso caso a mesma parece ter estabilizado.

Foto 3 – Fissura abaixo da escada

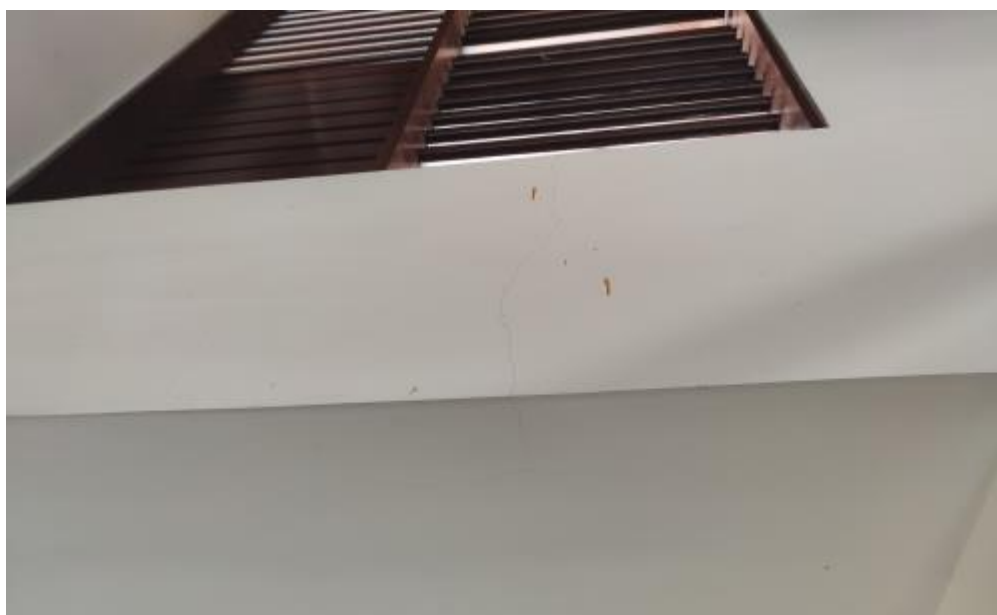
Logo à frente da escada, existe uma fissura que claramente está em uma viga que suporta a esquadria de madeira acima dela. Como Cristiano relatou, nessa viga houve problemas na execução, como a falta de prumo por exemplo, isso, somado ao peso da esquadria acima dela deve ter causado essa fissura, já que se encontra no meio da viga, justamente onde se concentra os pesos.

Foto 5 – Fissura na sala, abaixo da janela

Como pode-se observar na foto 4, que pertence ao livro do engenheiro Ercio Thomas, a fissura da foto 5 é justamente a mesma da residência do senhor Cristiano.

Nesse caso, como o proprietário informou que a fissura é antiga, não há maiores riscos, e como o mesmo pretende substituir a esquadria de madeira por vidro (que é bem mais leve) – atitude recomendada – o risco com essa fissura se torna nulo.

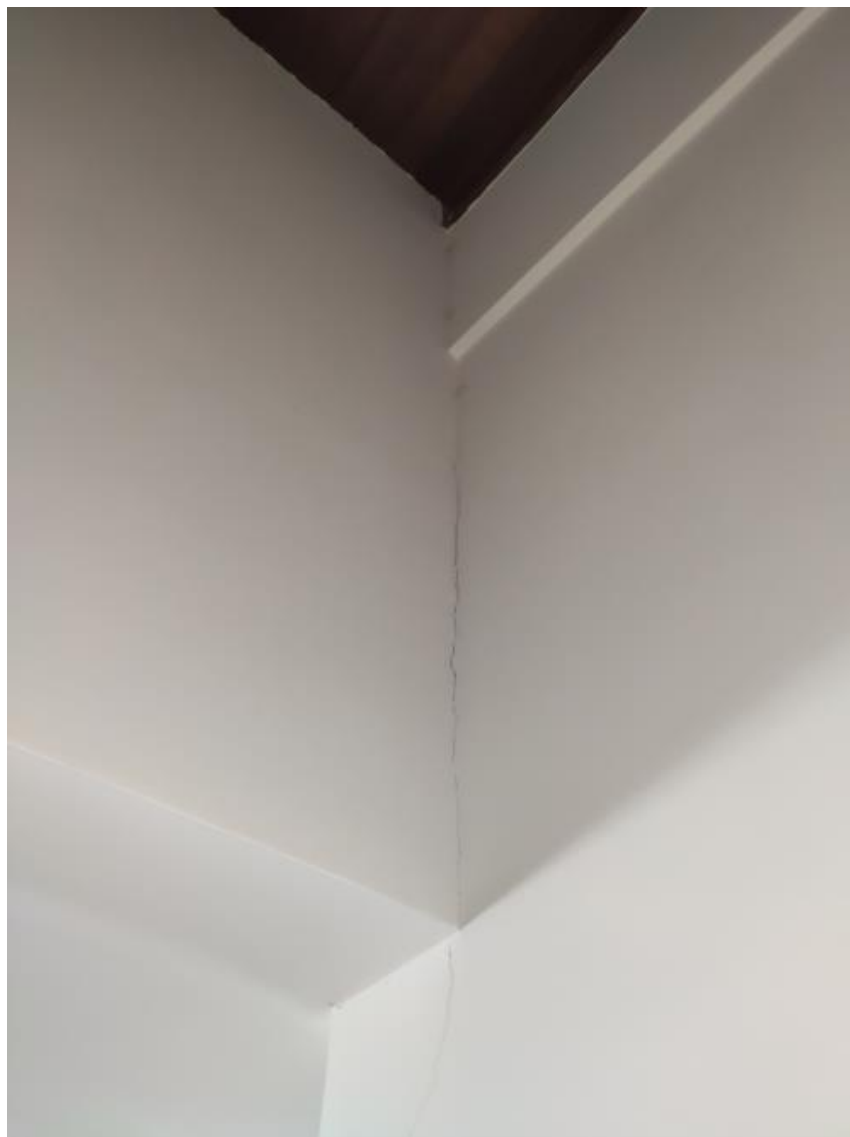
A fissura que parece mais incomodar esteticamente o senhor Cristiano é a que se situa logo acima da escada (fotos 6 e 7). Observando o projeto estrutural, assim como o arquitetônico, e levando em conta que a obra teve várias práticas irregulares em sua execução, parece que essa fissura ocorreu pelo movimento característico da residência depois da sua construção (o chamado recalque), o que parece ter ocorrido é que uma porção da casa se movimentou mais do que a outra, ocasionando um afastamento e consequentemente tal fissura.

Foto 6 – Fissura acima da escada

A causa das trincas das fotos 6 e 7, muito provavelmente serão as mesmas causas da trinca localizada na sala de estar/TV previamente citada, que se encontra na foto 8. Assim como a fissura no primeiro quarto, que é mostrado na foto 9.

Segundo o proprietário, essa fissura continua crescendo continuamente, o que pode indicar um contínuo movimento da casa. Para isso sugerimos que, após a reaplicação do reboco e pintura, seja acompanhado (com fotos) o possível crescimento da fissura.

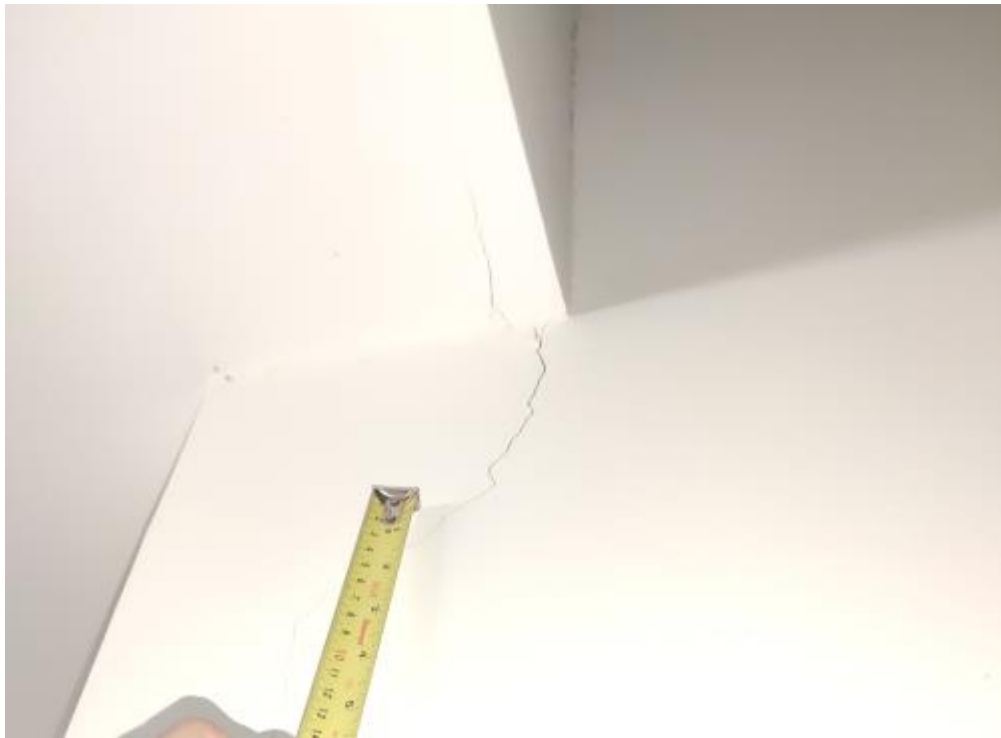
Figura 7 – Mesma fissura sendo medida

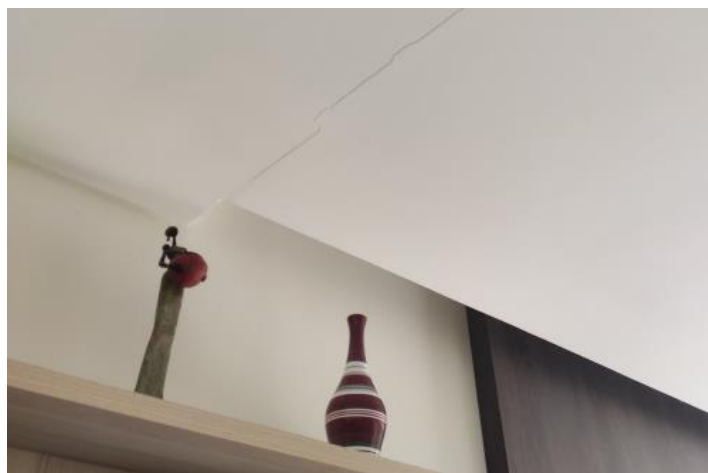
Foto 8 – Fissura na sala de estar/TV

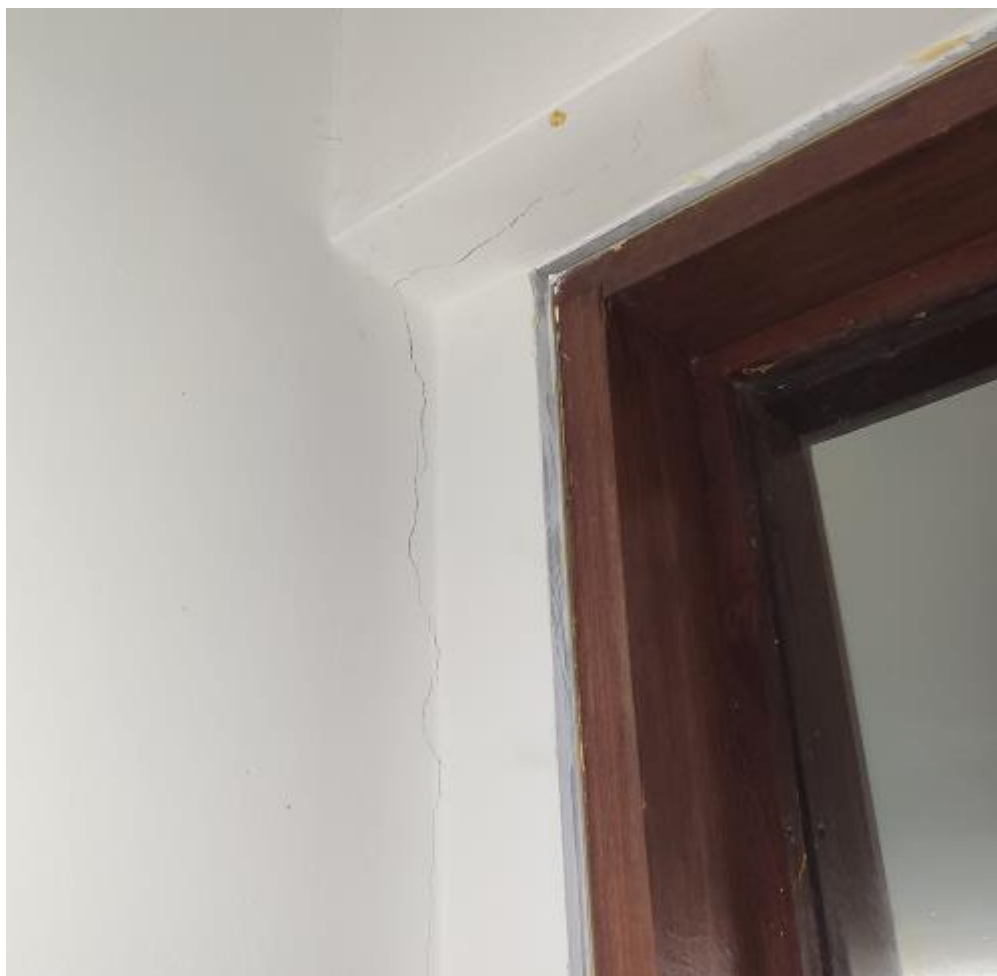
Foto 9 – Fissura no quarto

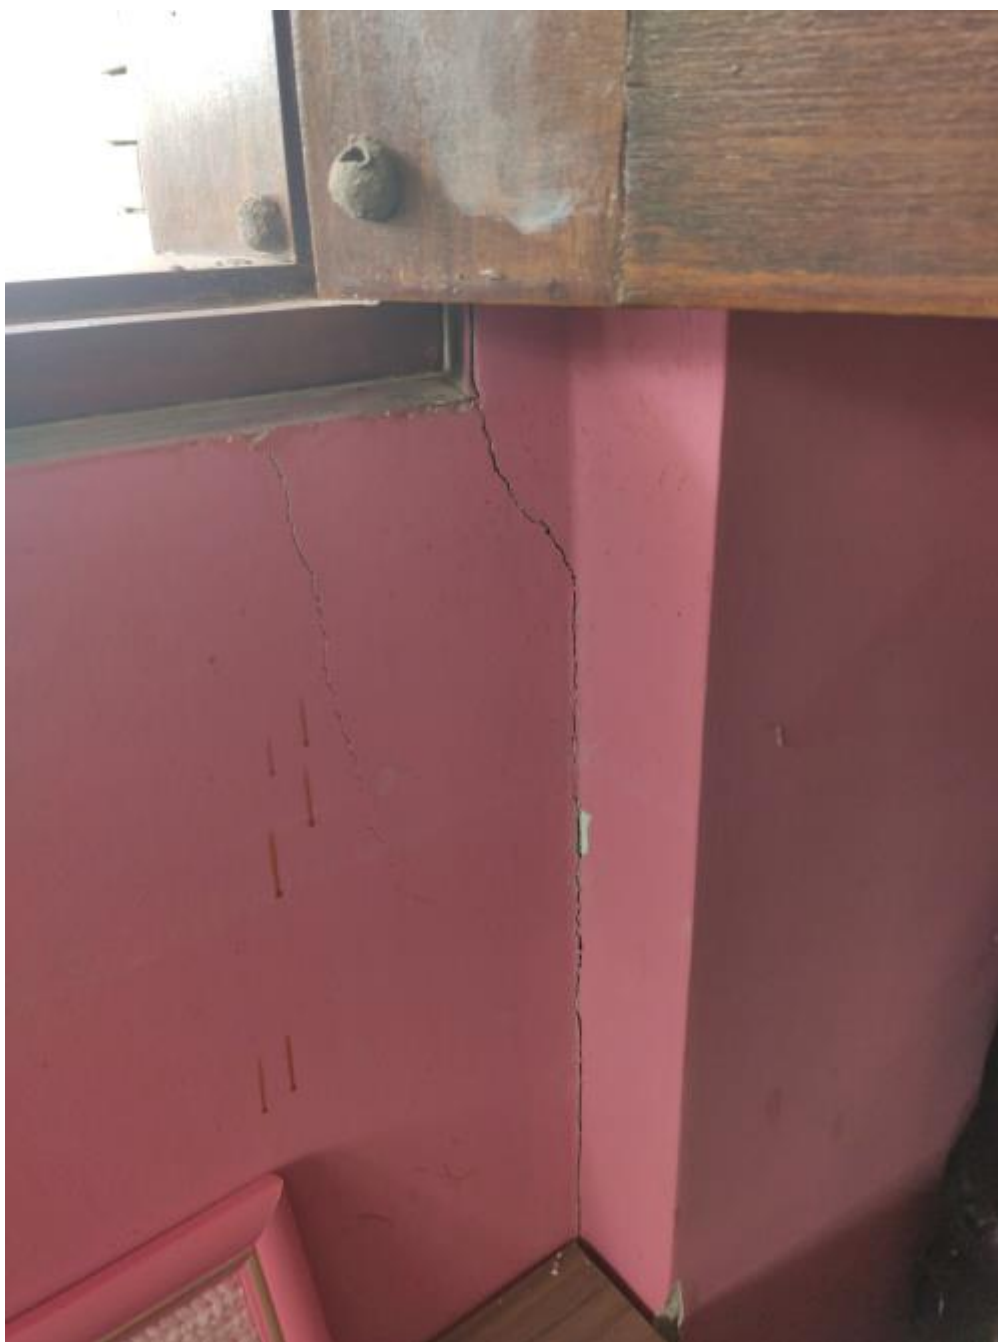
As fissuras localizadas no último quarto, muito provavelmente foram em decorrência de alguma falha na execução, somado com o movimento da casa, pois como o mesmo se localiza acima de um balanço considerável, é de se esperar um deslocamento também considerável e consequentemente fissuras aparentes, como é o caso das fotos 10 e 11.

Foto 10 – Fissura no quarto acima do balanço (visão interna)

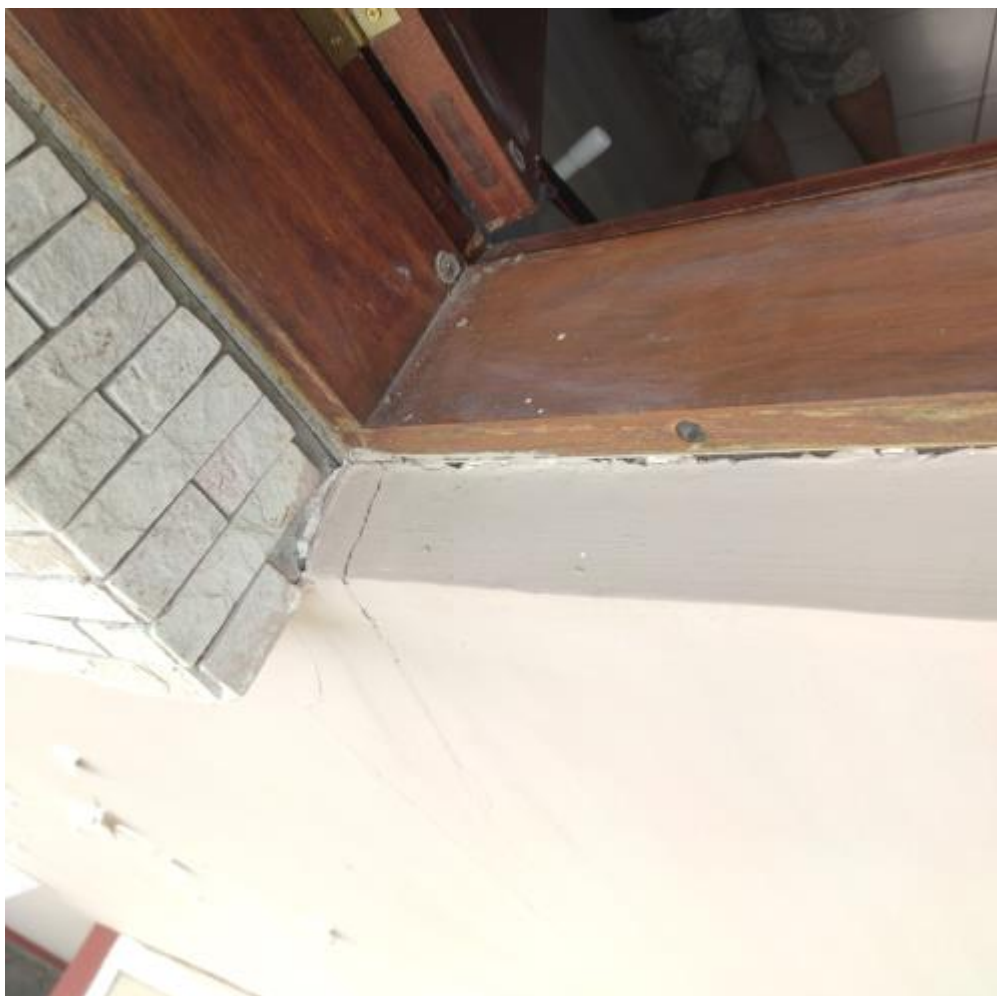
Foto 11 – Fissura no quarto acima do balanço (visão externa)

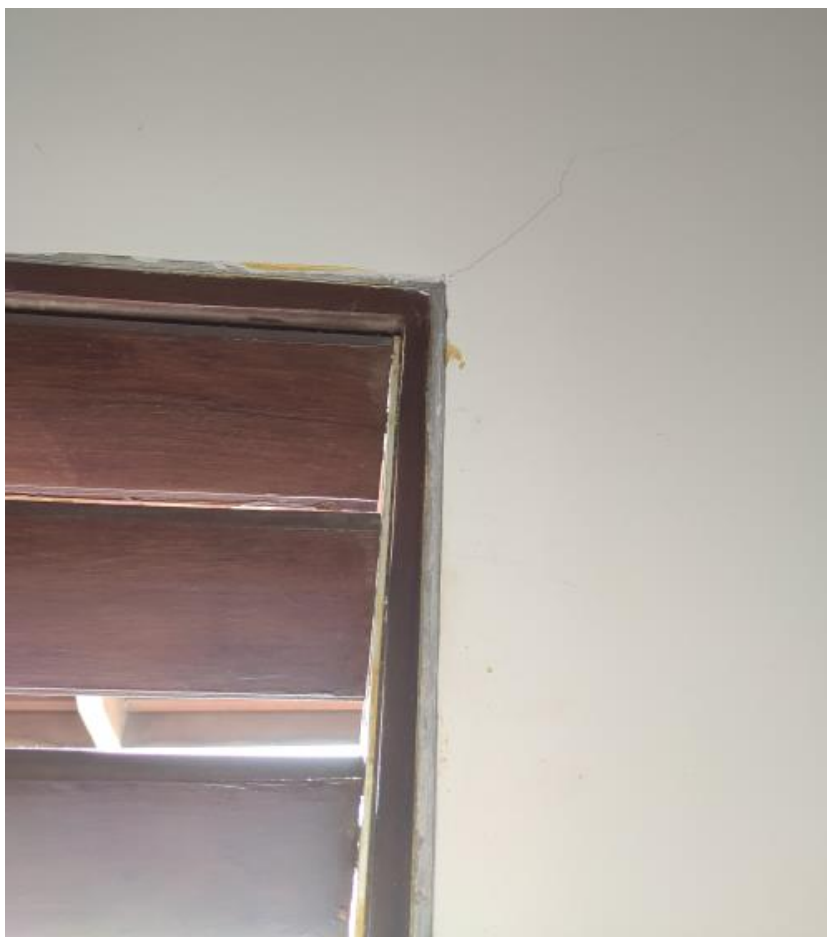
As fotos 12 e 13, que se localizam no quarto do casal, com as trincas partindo dos cantos da esquadria, tanto no interior quanto no exterior da casa, indicam que muito provavelmente não há uma verga acima da esquadria (explicação técnica de verga no anexo). Segundo Thomas, esse tipo de fissura surge rapidamente e se torna fixo ao longo dos anos, ou seja, a partir da sua acomodação, não cresce e não causa maiores dores de cabeças, além do incômodo estético, ver foto 14, do próprio livro do Thomas. Nesse caso recomendasse a reaplicação do reboco e pintura, levando em conta a acomodação já feita pela esquadria.

Foto 12 – Fissura na parede interna do quarto do casal

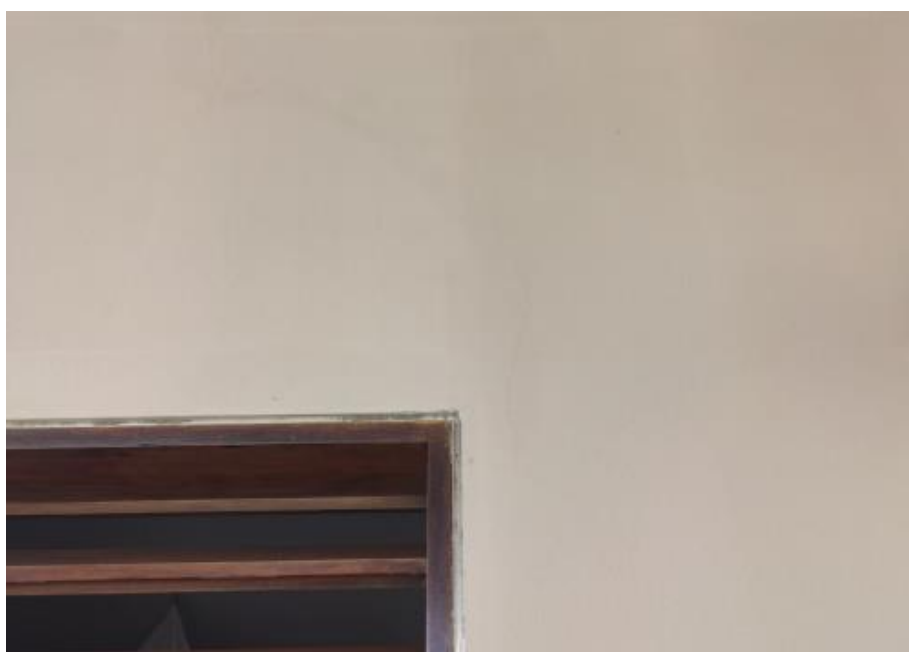
Foto 13 - Fissura na parede externa do quarto do casal

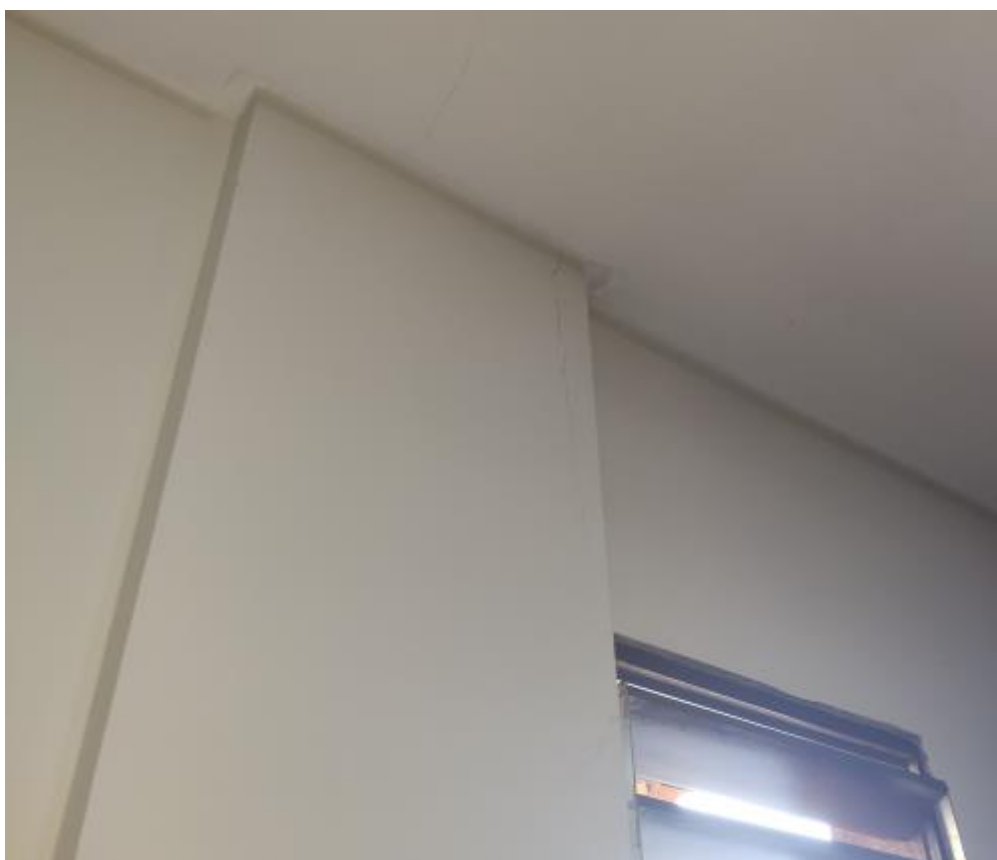
A fissura localizada no pilar do quarto do casal (foto 15) provavelmente tem origem devido ao mesmo problema da esquadria que está perto, como não existe a verga, a parede acima se deslocou um pouco, causando as trincas nas quinas da janela, e com esse movimento lateral, provavelmente ocasionou a fissura no reboco e pintura do pilar.

Foto 15 – Fissura no pilar do quarto do casal
