Laudo Estrutural

Residência no Portal do Poço

João Pessoa, 23 de julho de 2021

Escopo: Investigar e avaliar a condição de integridade estrutural da cobertura, e estruturas de apoio, da residência em questão.

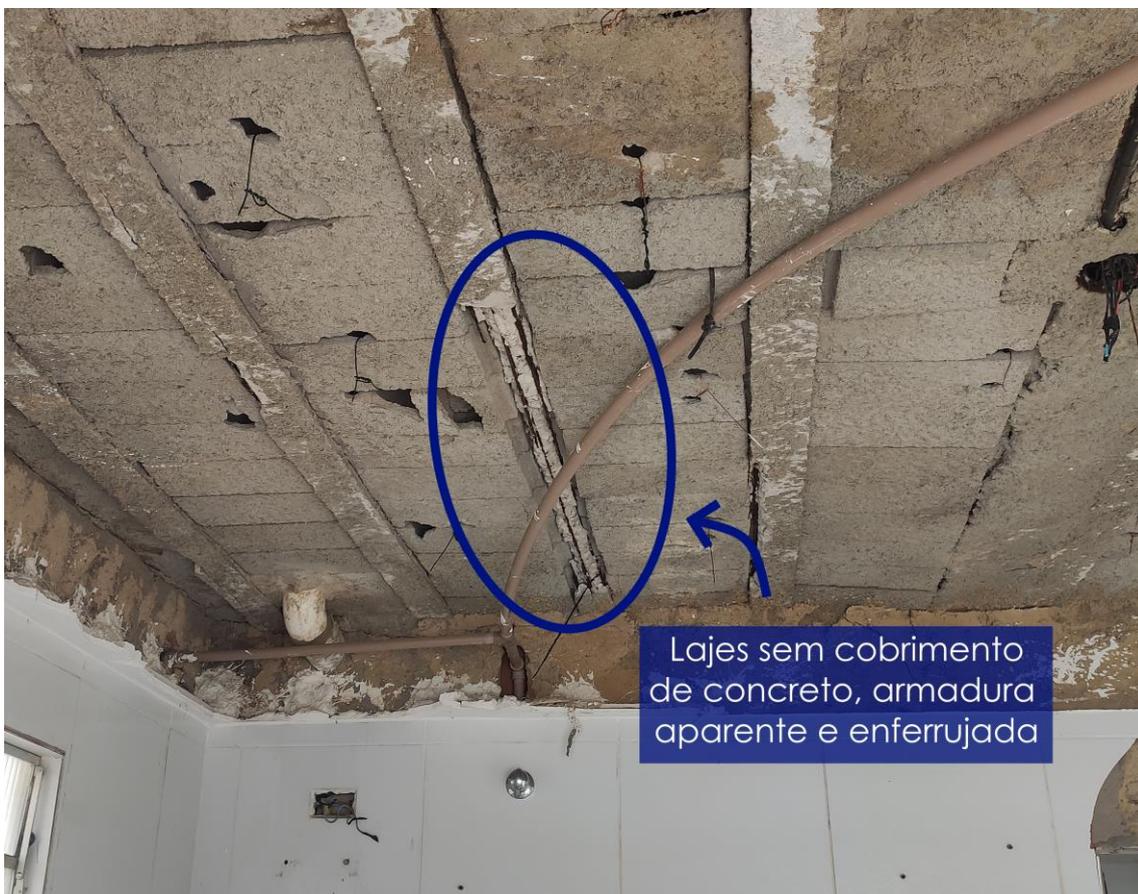
Ao fazer a retirada do forro da cozinha no térreo, percebeu-se uma laje extremamente desgastada, onde as vigotas (tiras de concreto armado que dão sustentação à laje) estão completamente inutilizáveis. Armaduras à mostra e inteiramente corroídas por ferrugem, sem condições de prover resistência alguma à laje.

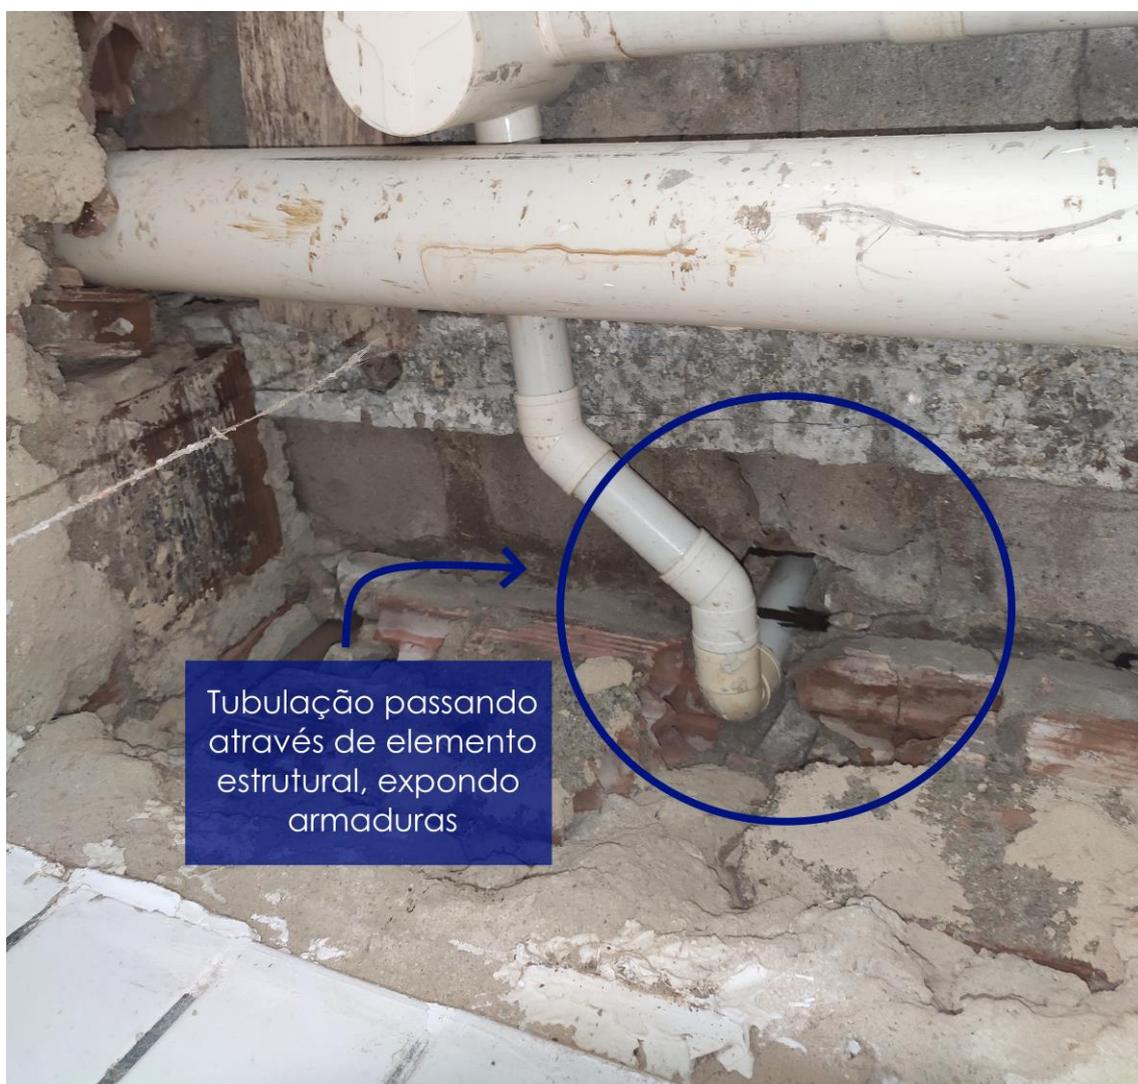
Outro ponto observado em relação às lajes é que, quando a construção foi executada, décadas atrás, não houve preocupação com os locais que passariam as tubulações de água e esgoto, fazendo com que muitas vezes, tais tubulações passassem por dentro de elementos estruturais, prejudicando ainda mais a segurança da residência.

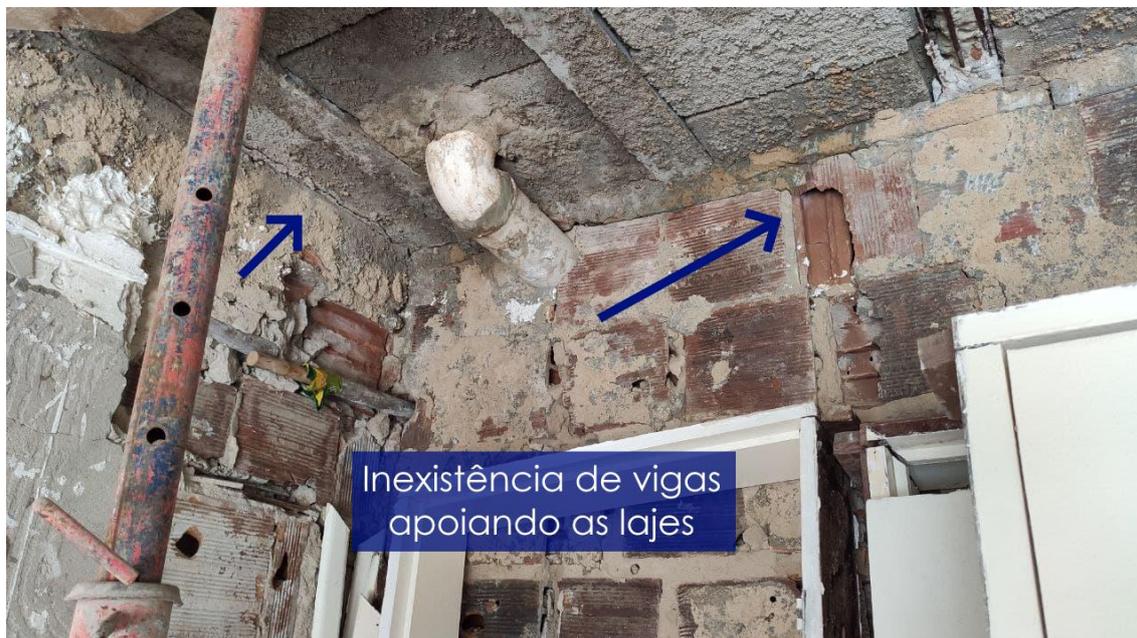
Mas o ponto mais crítico não tinha relação com as lajes extremamente danificadas, mas sim com o que davam suporte a elas.

Como pode-se observar pela imagem e no [vídeo](#), as lajes dos cômodos do térreo estão apoiados em alvenaria cerâmica de vedação, ou seja, tijolos que não possuem função estrutural. Não existem vigas como foi explicado anteriormente, e sem vigas, o carregamento das lajes são transferidos para as paredes, que estão começando "inchar", como mostra a imagem a seguir.

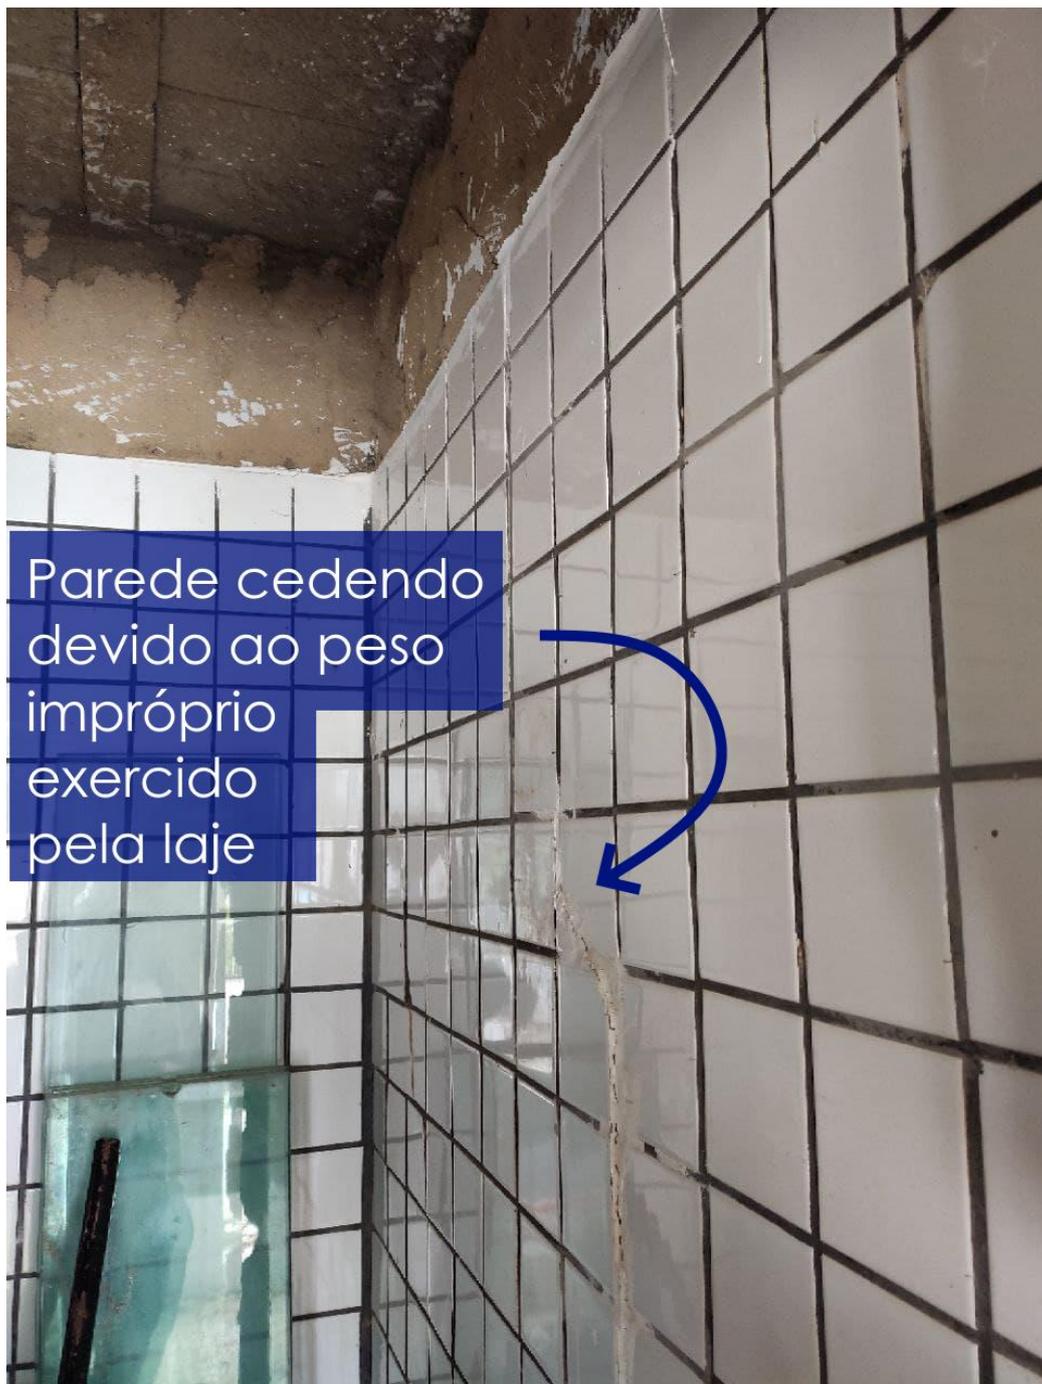
Parede cedendo devido ao peso impróprio exercido pela laje

Com essa falta de elementos de apoio ideal para as lajes, elas acabam sendo submetidas a muito mais esforços do que usualmente, ocasionando assim as falhas que podemos ver nas imagens.

A única solução possível nesse caso é a demolição da residência, e posterior construção de outra que siga todas as normas que tratam da segurança das obras residenciais, para que assim, se tenha uma residência segura.
