Laudo técnico:  
Reparos e manutenções de  
Residência unifamiliar no  
Condomínio Bouganville

ANDRÉ RODRIGUES DE VASCONCELOS

Engenheiro Civil

Condomínio Bougainville, Quadra 253, Lote 310  
R. Aderbal Maia Paiva, Nº 600 – Altiplano,  
João Pessoa - PB

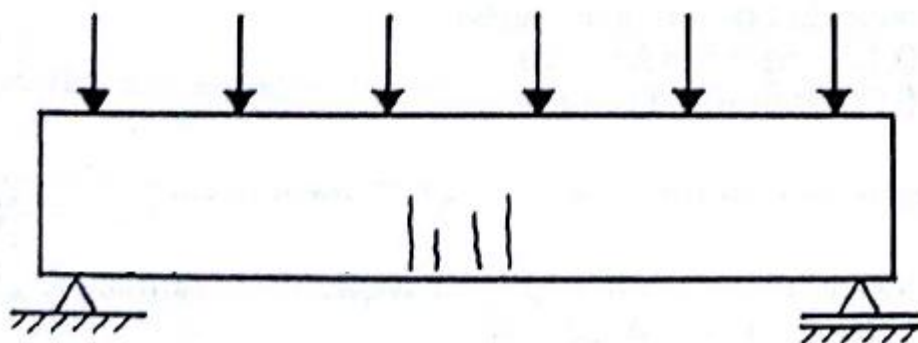
Foto 4 – Imagem de modelo de fissura (THOMAS)

Como pode-se observar na foto 4, que pertence ao livro do engenheiro Ercio Thomas, a fissura da foto 5 é justamente a mesma da residência do senhor Cristiano.

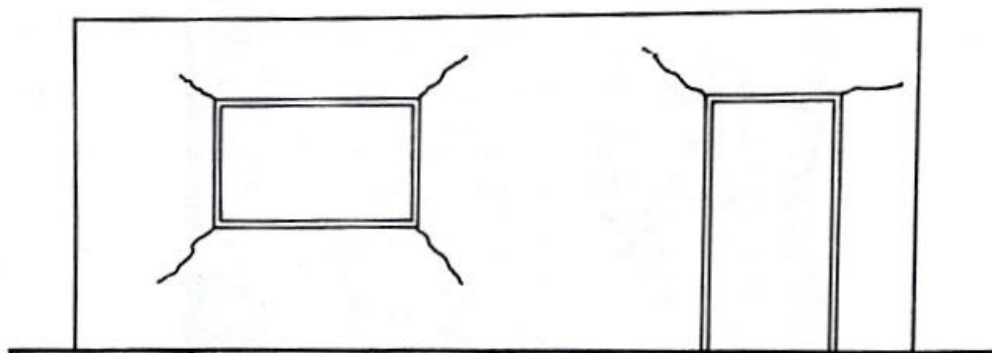
Foto 14 – Fissura típica de falta de vergas e contra-vergas (THOMAS)
